KRAKÓW,  
UL. ŚW. MARKA 35

SPRAWOZDANIE Z NADZORU  
ARCHITEKTONICZNO – BADAWCZEGO

## Karta nadzoru architektoniczno – badawczego

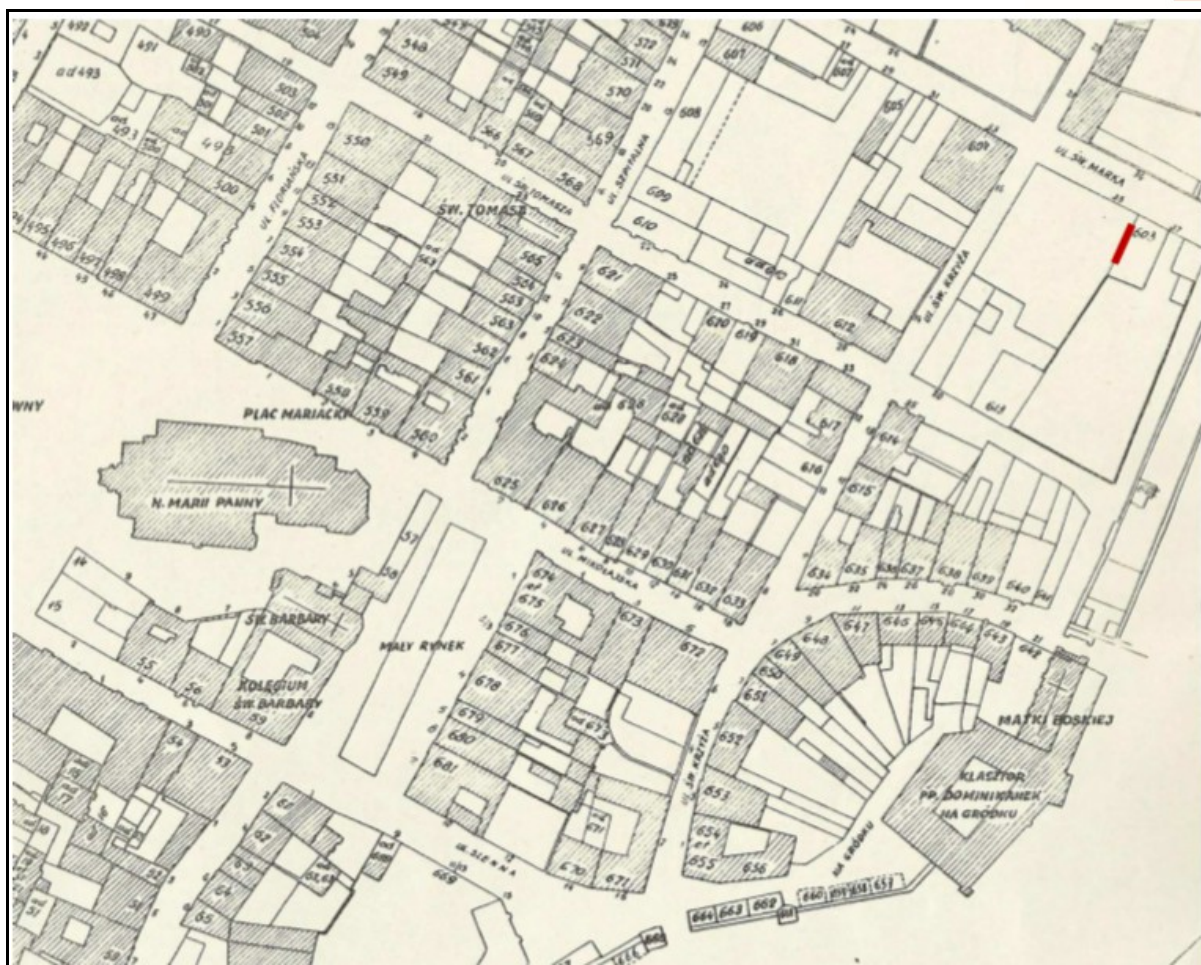
## II. nr 2. Kraków.

Sytuacja zabudowy w kwartale ulic św. Marka św. Krzyża, św. Tomasza na Planie tzw. Senackim, 1802 – 1805.

Schematycznie zaznaczono czerwonym kolorem przebieg linii odnalezionych reliktyw muru.

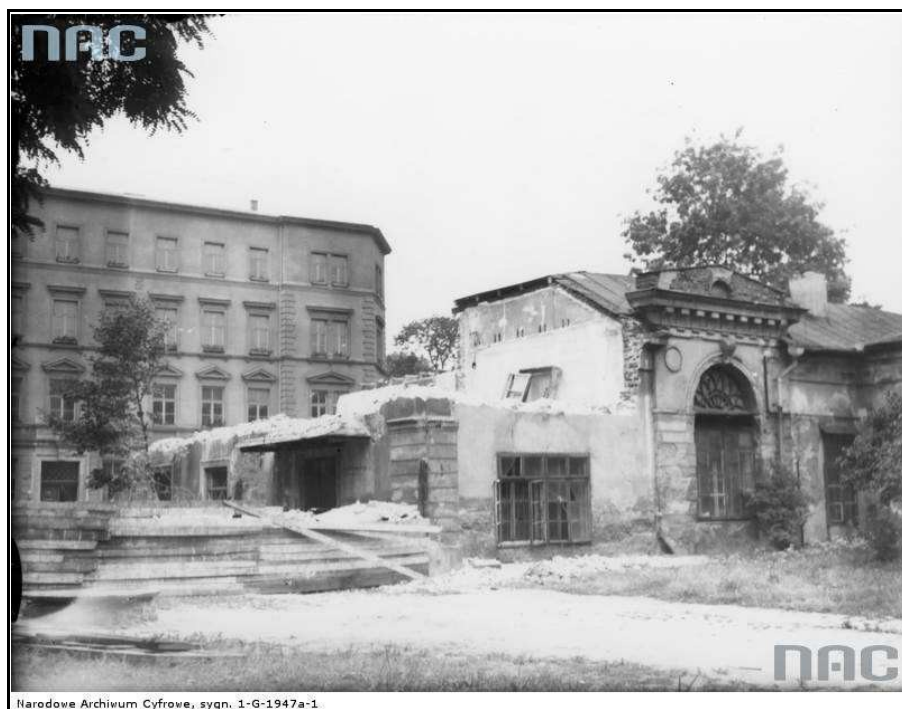
**II. nr 6. Dwór Kirchmayera. Burzenie zabudowań drukarni „Czasu”, 1935 r. Widok od ul. św. Tomasza. W tle szkoła przy ul. św. Marka 34 (rok budowy: 1881). Wg audiovis.nac.gov.pl**

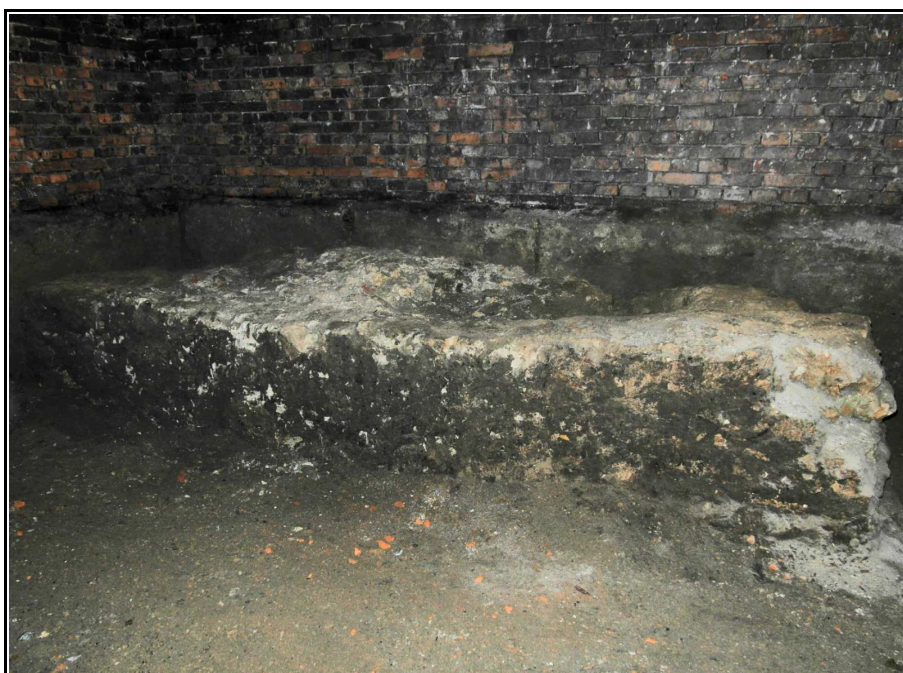
**Fot. nr 1. Kraków, ul. św. Marka 35, relikw muru w pomieszczeniu piwnicznym w trakcie frontowym. Widok od strony zachodniej. Fot. M. Goras 2017 r.**

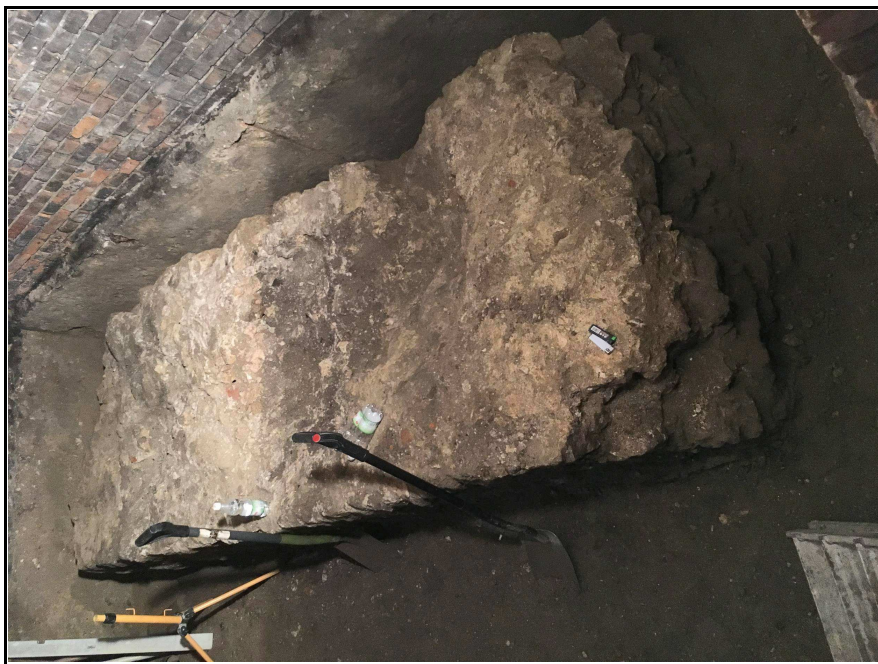
**Fot. nr 2. Kraków, ul. św. Marka 35, relikw muru w pomieszczeniu piwnicznym w trakcie frontowym, ujęcie ogólne od strony południowo – zachodniej, stan obecny.**  
Fot. M. J. Łukacz 2017 r.

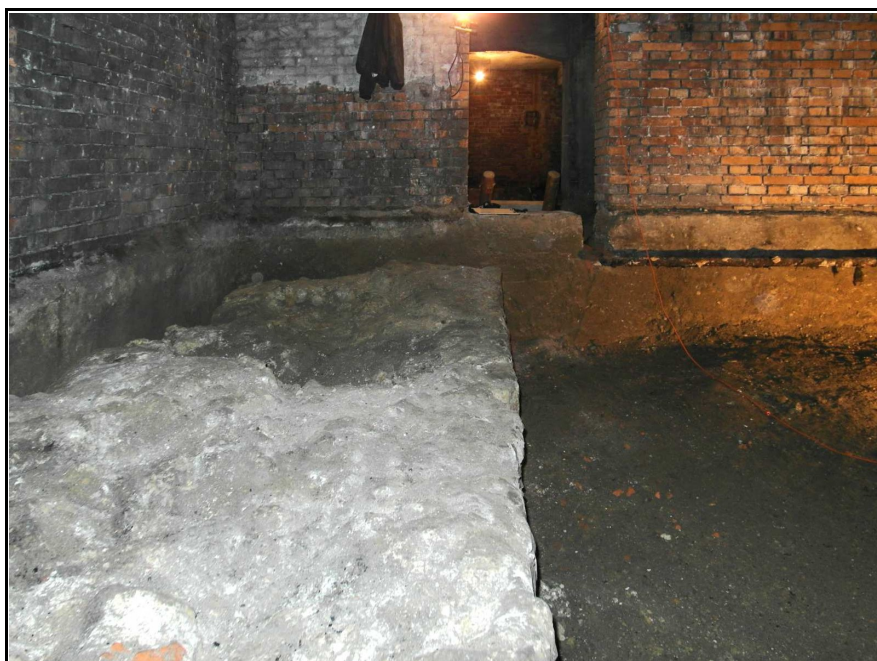
**Fot. nr 3. Kraków, ul. św. Marka 35, relikw muru w pomieszczeniu piwnicznym w trakcie frontowym; na dole zdjęcia, na zachowanej koronie muru widoczny fragment cegły.**  
Fot. M. Goras 2017 r.

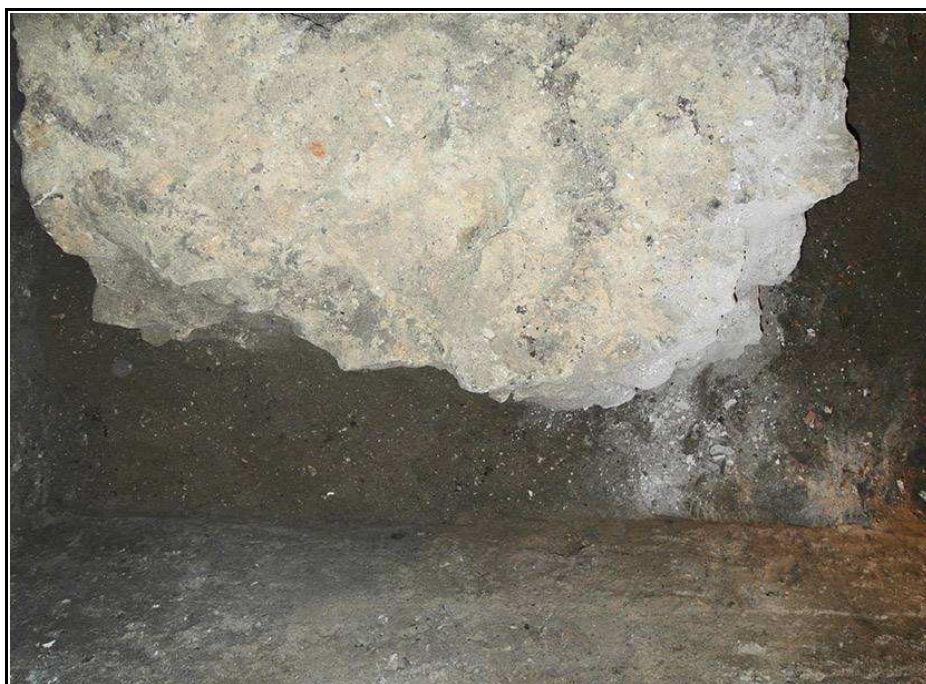
**Fot. nr 5. Kraków, ul. św. Marka 35, relikw muru w pomieszczeniu piwnicznym w trakcie frontowym, strzypie południowe, widok ogólny, stan obecny. Fot. M. Goras 2017 r.**

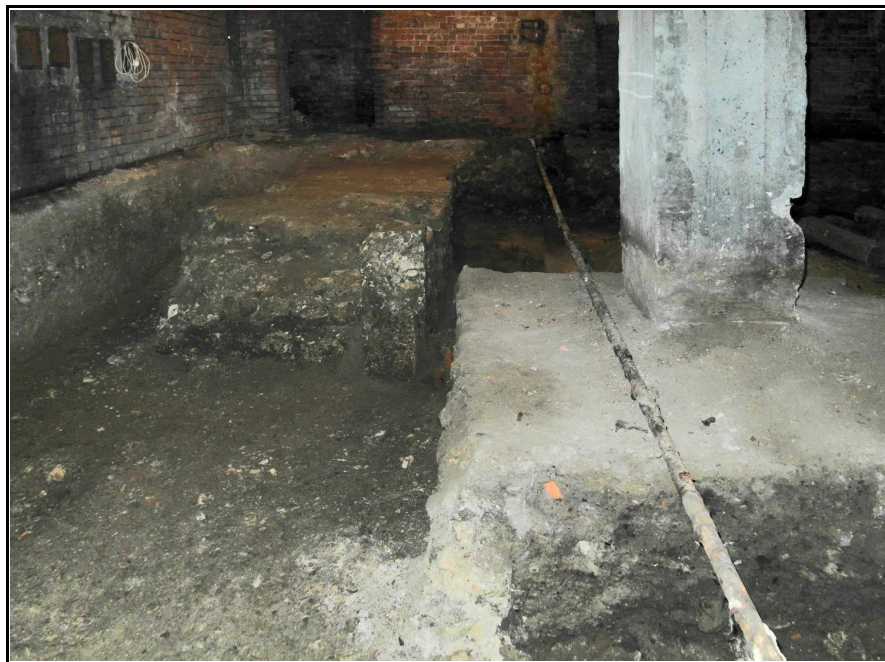
**Fot. nr 6.** Kraków, ul. św. Marka 35, relikw muru w pomieszczeniu piwnicznym w trakcie tylnym, widok od północy, stan obecny. Fot. M. Goras 2017 r.

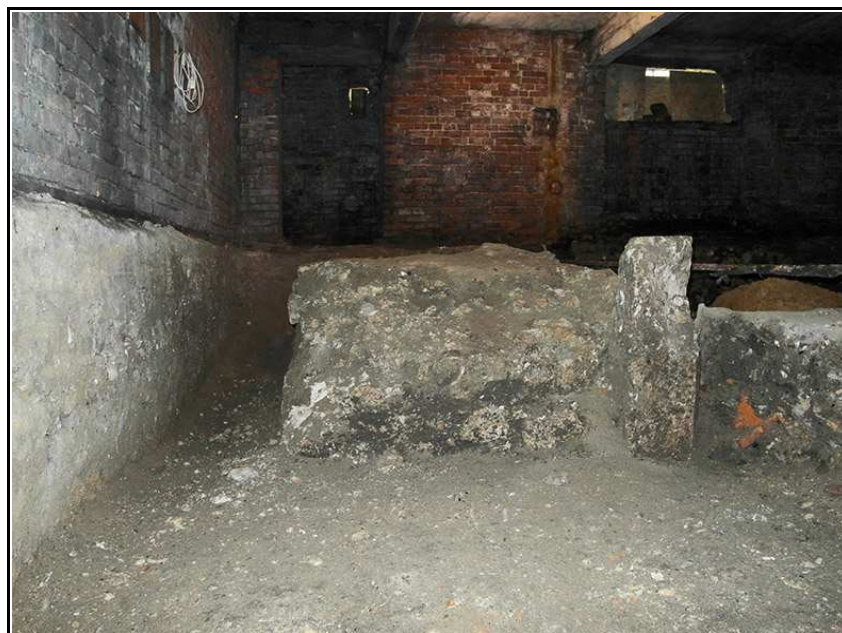
**Fot. nr 7.** Kraków, ul. św. Marka 35, relikw muru w pomieszczeniu piwnicznym w trakcie tylnym; z prawej widoczny fragment kamieniarki z częściowo zachowanym śladem fazowania, stanowiący zapewne fragment węgara d. wejścia. Fot. M. Goras 2017 r.

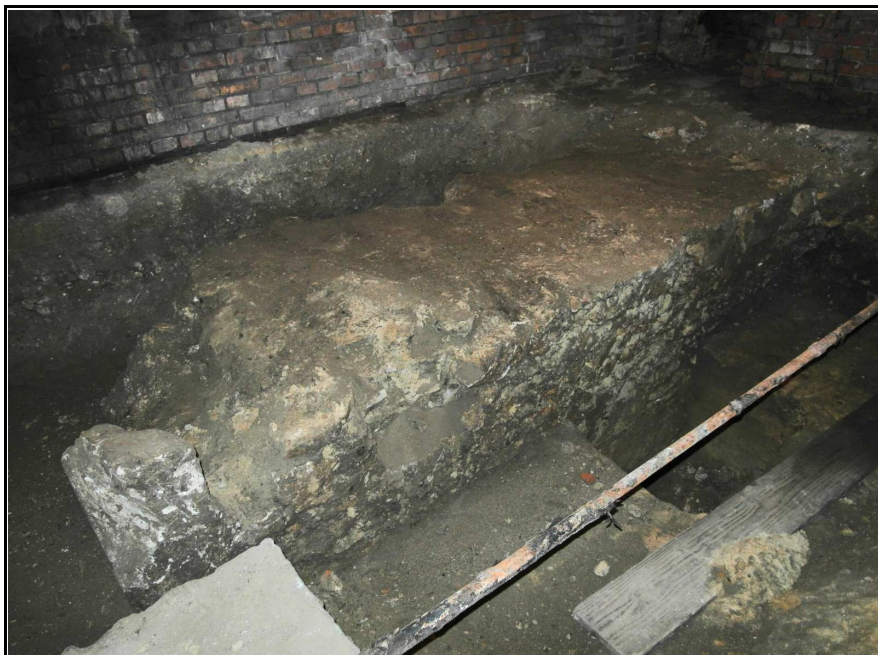
**Fot. nr 8. Kraków, ul. św. Marka 35, relikw muru w pomieszczeniu piwnicznym w trakcie tylnym, widok od zachodu, stan obecny. Fot. M. Goras 2017 r.**

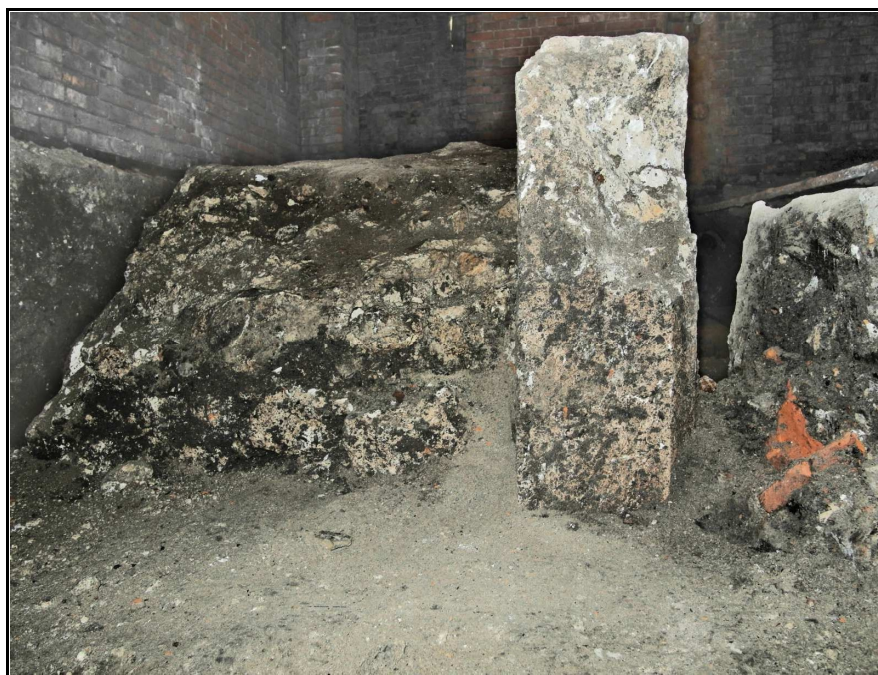
**Fot. nr 9. Kraków, ul. św. Marka 35, relikw w pomieszczeniu piwnicznym w trakcie tylnym; w narożniku widoczny fragment kamieniarki z częściowo zachowanym śladem fazowania od strony północnej, stanowiący zapewne fragment węgara d. wejścia w zachowanym licu muru. Fot. M. Goras 2017 r.**

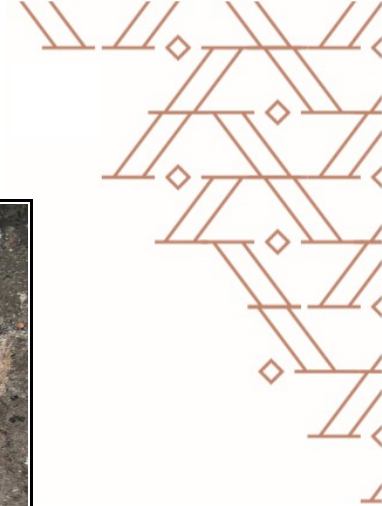
**Fot. nr 10. Kraków, ul. św. Marka 35, relikw muru w pomieszczeniu piwnicznym w trakcie tylnym, czytelne fazowanie fragmentu kamiennego obramienia otworu. Fot. M. Goras 2017 r.**

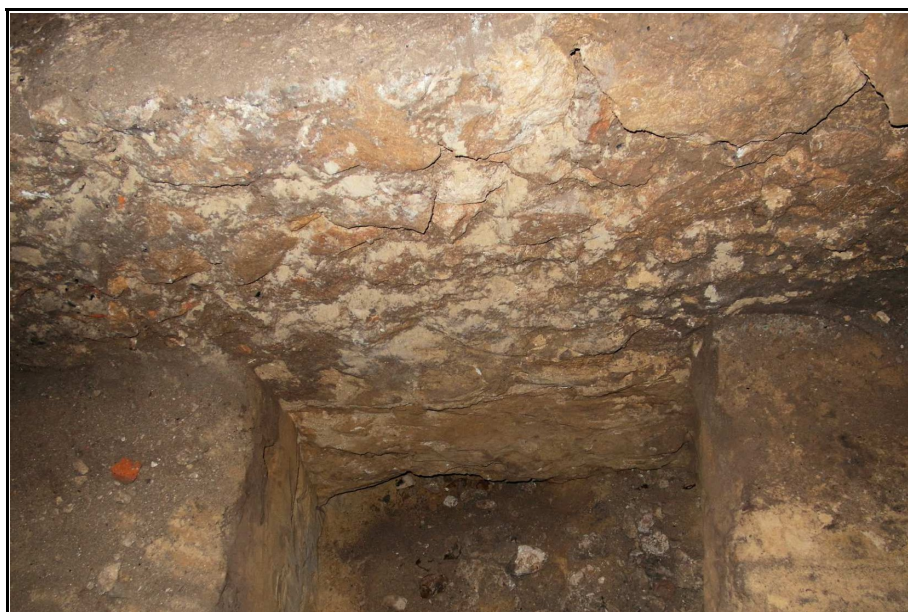
**Fot. nr 11. Kraków, ul. św. Marka 35, relikw muru w pomieszczeniu piwnicznym w trakcie tylnym, widok od zachodu, stan obecny; widoczny układ warstwowy muru. Fot. M. Goras 2017 r.**

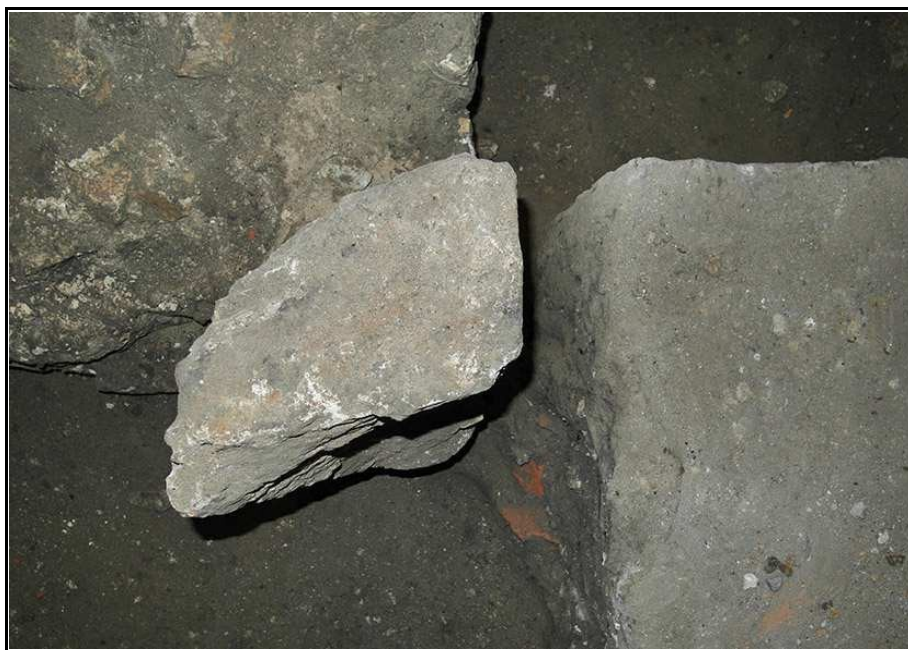
**Fot. nr 14. Kraków, ul. św. Marka 35, relikw muru w pomieszczeniu piwnicznym w trakcie tylnym, widok od góry, od strony północnej. Fot. M. Goras 2017 r.**

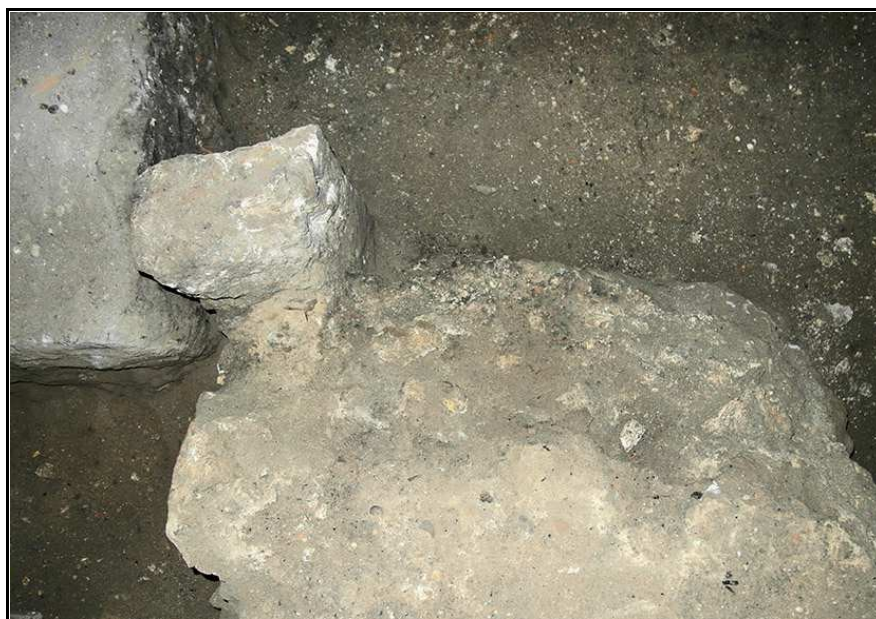
**Fot. nr 15. Kraków, ul. św. Marka 35, relikw muru w pomieszczeniu piwnicznym w trakcie tylnym, widok od góry, ujęcie od strony południowej. Fot. M. Goras 2017 r.**
